Körnerweg statt Stolperpfad.

Ein Plädoyer für die Wiederherstellung
eines der ersten touristischen
Rad- und Wanderwege Dresdens.

Stand: November 2014
Allgemeiner Deutscher Fahrrad-Club Dresden e.V.
Bischofsweg 38 – 01099 Dresden
www.adfc-dresden.de/körnerweg

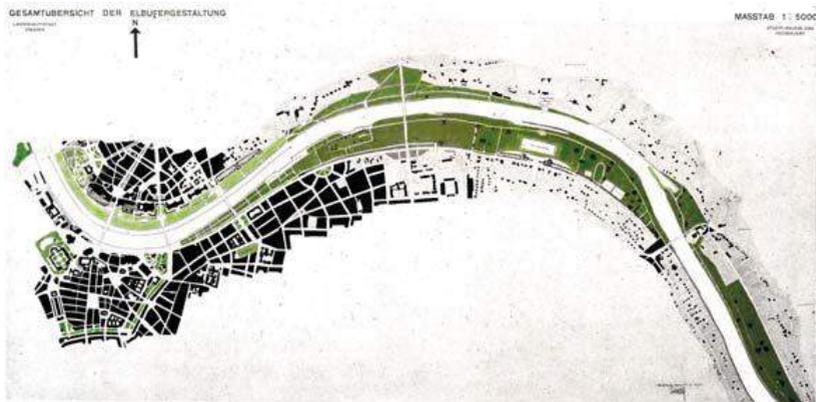
Abb. 2: Elbufergestaltung 1935¹⁴

Stadtbaurat Paul Wolf war letztlich derjenige, der Ende der 20er Jahre die Bedeutung des Elbtals als „Gesamtkunstwerk“ erkannte und konkrete Pläne entwickelte, die unverbauten Auenlandschaft endgültig als städtebaukünstlerischen Erholungsraum umzugestalten.¹³ Zur Umsetzung kam es in den 30er Jahren. Im Dresdner Zentrum wurde der Palaisgarten geöffnet, das „Königsufer“ gestaltet, der Rosengarten angelegt und begonnen, den angrenzenden Landschaftsraum zwischen Pillnitz und Übigau zu einer zusammenhängenden, parkartigen Landschaft zu formen (Abb. 2).

Kernbestandteile dieses Konzeptes waren die bequemen Promenaden zum Spazieren entlang der Elbe und die durchgängigen Radwege. Auf Neustädter Seite verliefen diese Wege teils gemeinsam, z.B. am Königsufer oder in Loschwitz vom Heilstättenweg bis zum Körnerplatz, teils über längere Abschnitte getrennt, so unterhalb der Elbschlösser oder am Waldschlösschen.

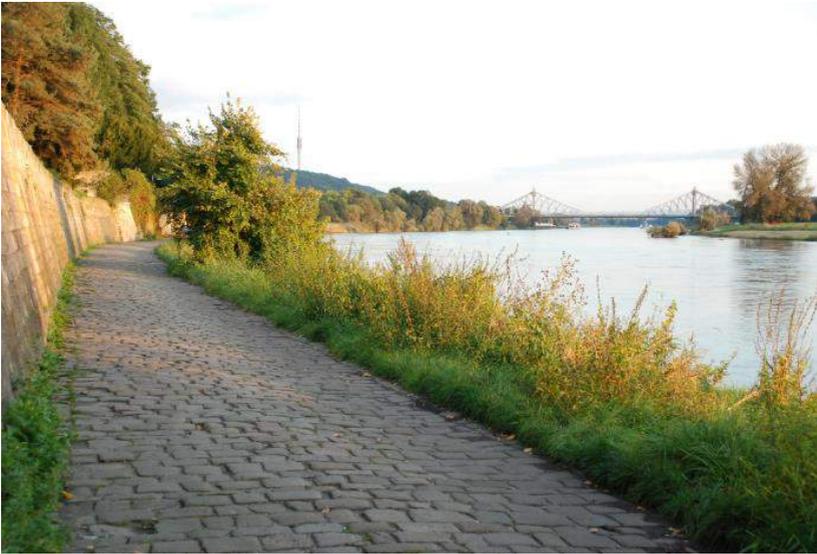
Abb. 5: Körnerweg 2014. Verlegebild der 1952 gepflasterten Oberfläche

Diverse Leitungsverlegungen, Befahren mit LKW, unsachgemäße Reparaturen und jahrzehntelange Vernachlässigung führten zu dem heutigen desolaten Zustand. Aber bereits die letzte komplette Pflasterung des Weges (1952) wurde schon nicht mehr mit dem gleichen Qualitätsniveau wie zur Entstehungszeit des heutigen Körnerweges (1908) ausgeführt. 1952 wurden die Steine („Sandsteinhorzeln“) lediglich aufgenommen, unbrauchbares Material (ca. 1/3) ersetzt und das Ganze schließlich wieder neu verlegt.²⁴

Bei der traditionellen Pflasterung der Wegeoberfläche hingegen wurde jeder Stein – egal ob neu oder wiederverwendet – mit Hand nachbearbeitet, die „Fugen dicht zusammengearbeitet“ und die Oberfläche eben hergestellt („schiefe abgeespitzt“)²⁵, siehe Abb. 4. Eine solche Oberfläche ist ausgesprochen

langlebig, ästhetisch schön und selbst nach 150 Jahren noch benutzbar, wie man z.B. in Altmickten sehen kann (Vergleich Abb. 5 und 6).

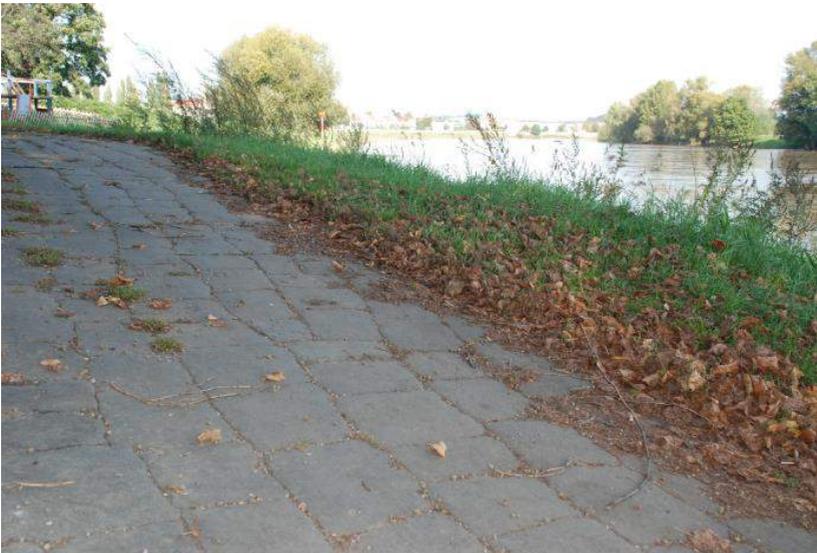
Abb. 6: Altmickten 2014. Verlegebild einer Pflasterung aus den 1860er Jahren

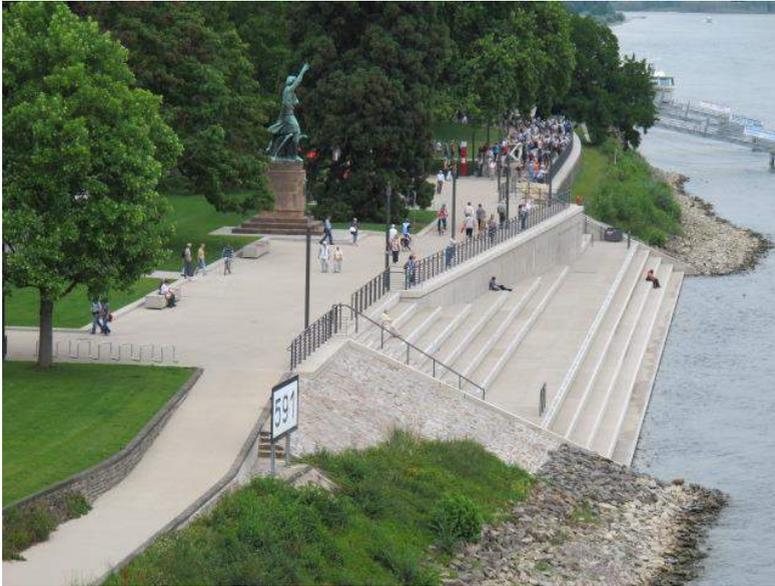
Abb. 7: Asphaltierte, oberflächenbeschichtete Wege am Rheinufer (Koblenz).²⁹

Asphalt wird anderswo zunehmend in denkmalpflegerisch sensiblen Bereichen eingesetzt: für Wege am Rheinufer in Koblenz am Deutschen Eck (anlässlich der BUGA 2011; Weltkulturerbe Oberes Mittelrheintal, siehe Abb. 7), als Ersatz für das ehemalige „Pferdepflaster“ der Zufahrt und des Innenhofes der Festung Ehrenbreitstein, für verschiedene Radwege in der Parklandschaft Potsdam Sanssouci (ebenfalls Weltkulturerbe), dem Hambacher Schloss, der Zeche Zollverein usw.

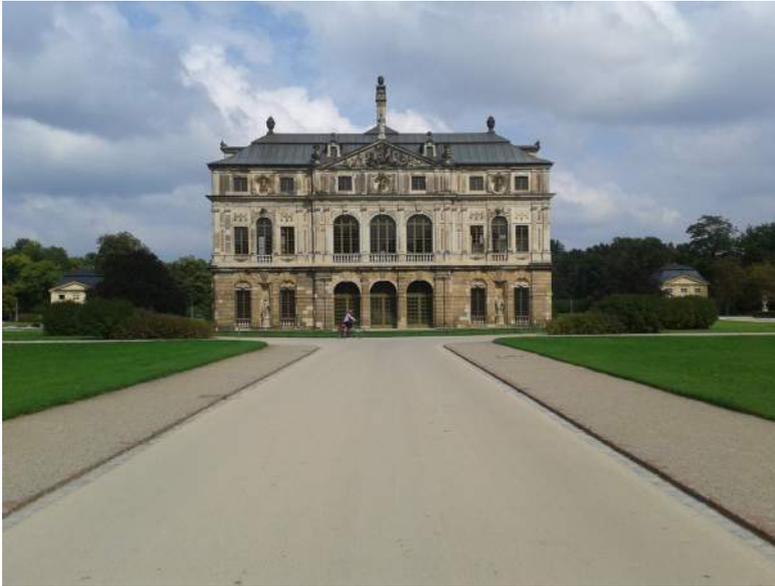
Abb. 8: Gefärbter Asphalt – Wege im Großen Garten, Dresden.

Asphalt lässt sich einfärben oder mit Gesteinssplitt beschichten, siehe zum Beispiel die Hauptwege im Großen Garten (Abb. 8). Auch im Denkmalschutzgebiet „Elbhänge“ wurden in junger Vergangenheit wichtige Wege und Plätze asphaltiert, z.B. die Pillnitzer Landstraße und erst vor kurzem der Körnerplatz.
