# Körnerweg statt Stolperpfad.

Ein Plädoyer für die Wiederherstellung  
eines der ersten touristischen  
Rad- und Wanderwege Dresdens.

Stand: November 2014  
Allgemeiner Deutscher Fahrrad-Club Dresden e.V.  
Bischofsweg 38 – 01099 Dresden  
[www.adfc-dresden.de/körnerweg](http://www.adfc-dresden.de/körnerweg)

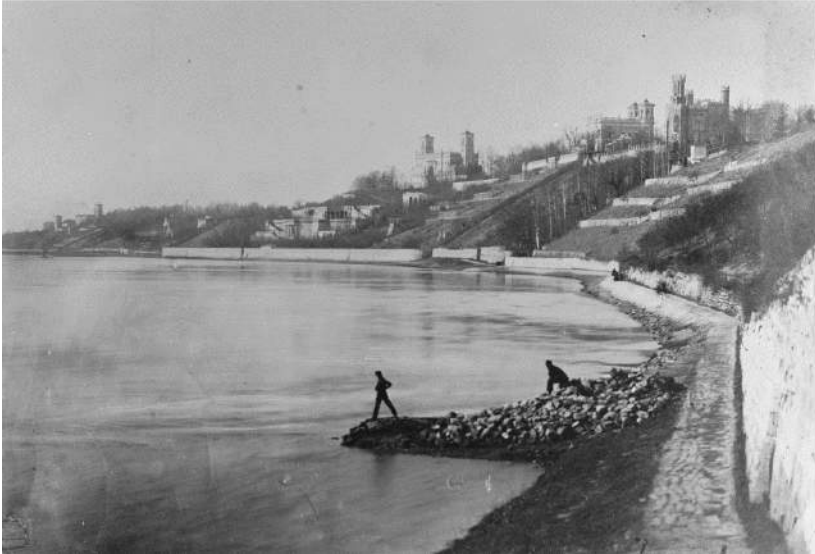
Abb. 1: Der alte Körnerweg vor der Verbreiterung (Foto ca. 1880)<sup>10</sup>

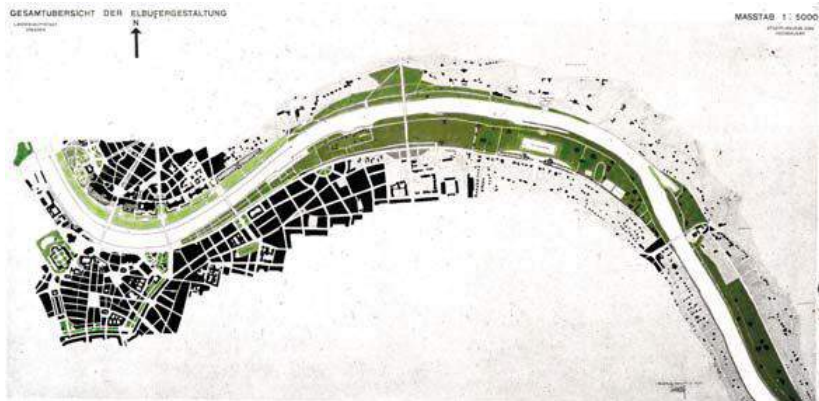
Abb. 2: Elbufergestaltung 1935<sup>14</sup>

Stadtbaurat Paul Wolf war letztlich derjenige, der Ende der 20er Jahre die Bedeutung des Elbtals als „Gesamtkunstwerk“ erkannte und konkrete Pläne entwickelte, die unverbauten Auenlandschaft endgültig als städtebaukünstlerischen Erholungsraum umzugestalten.<sup>13</sup> Zur Umsetzung kam es in den 30er Jahren. Im Dresdner Zentrum wurde der Palaisgarten geöffnet, das „Königsufer“ gestaltet, der Rosengarten angelegt und begonnen, den angrenzenden Landschaftsraum zwischen Pillnitz und Übigau zu einer zusammenhängenden, parkartigen Landschaft zu formen (Abb. 2).

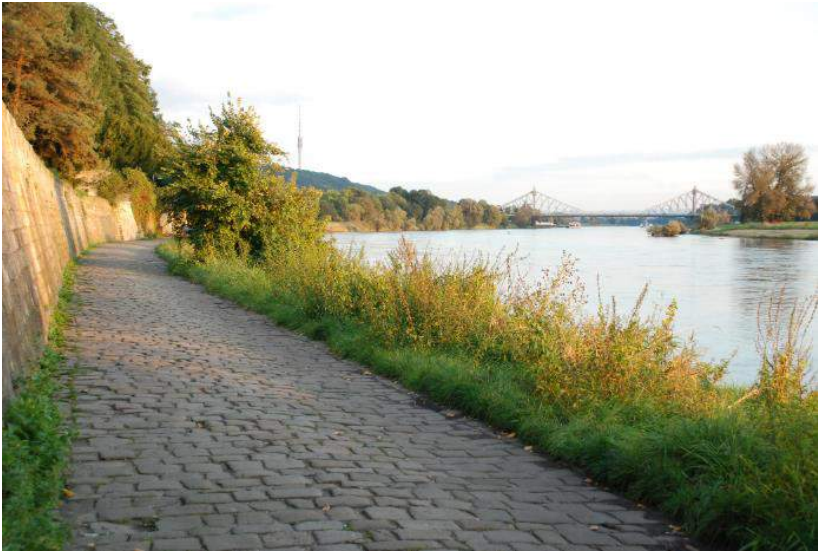
Abb. 5: Körnerweg 2014. Verlegebild der 1952 gepflasterten Oberfläche

Diverse Leitungsverlegungen, Befahren mit LKW, unsachgemäße Reparaturen und jahrzehntelange Vernachlässigung führten zu dem heutigen desolaten Zustand. Aber bereits die letzte komplette Pflasterung des Weges (1952) wurde schon nicht mehr mit dem gleichen Qualitätsniveau wie zur Entstehungszeit des heutigen Körnerweges (1908) ausgeführt. 1952 wurden die Steine („Sandsteinhorzeln“) lediglich aufgenommen, unbrauchbares Material (ca. 1/3) ersetzt und das Ganze schließlich wieder neu verlegt.<sup>24</sup>

langlebig, ästhetisch schön und selbst nach 150 Jahren noch benutzbar, wie man z.B. in Altmickten sehen kann (Vergleich Abb. 5 und 6).

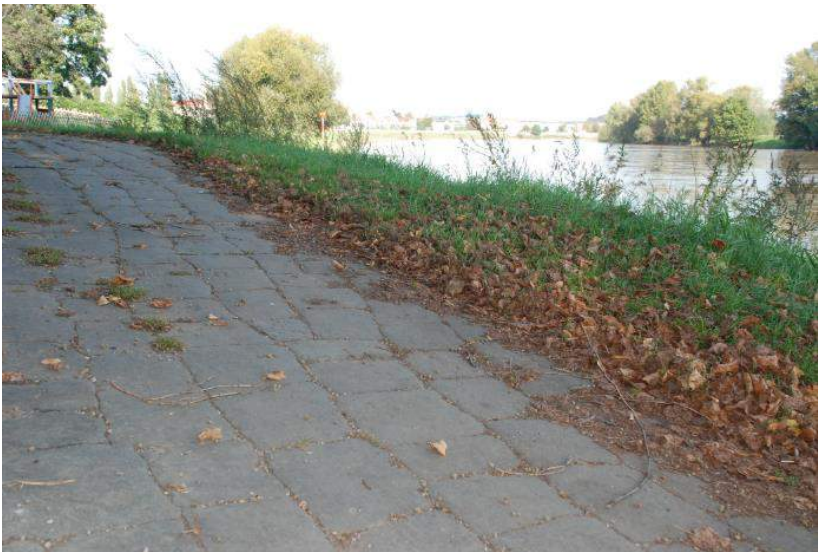
Abb. 6: Altmickten 2014. Verlegebild einer Pflasterung aus den 1860er Jahren

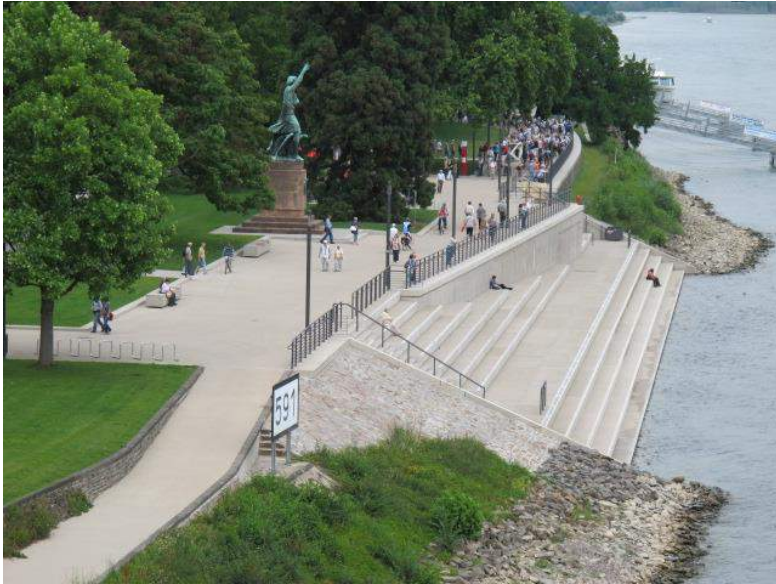
Abb. 7: Asphaltierte, oberflächenbeschichtete Wege am Rheinufer (Koblenz).<sup>29</sup>

Asphalt wird anderswo zunehmend in denkmalpflegerisch sensiblen Bereichen eingesetzt: für Wege am Rheinufer in Koblenz am Deutschen Eck (anlässlich der BUGA 2011; Weltkulturerbe Oberes Mittelrheintal, siehe Abb. 7), als Ersatz für das ehemalige „Pferdepflaster“ der Zufahrt und des Innenhofes der Festung Ehrenbreitstein, für verschiedene Radwege in der Parklandschaft Potsdam Sanssouci (ebenfalls Weltkulturerbe), dem Hambacher Schloss, der Zeche Zollverein usw.

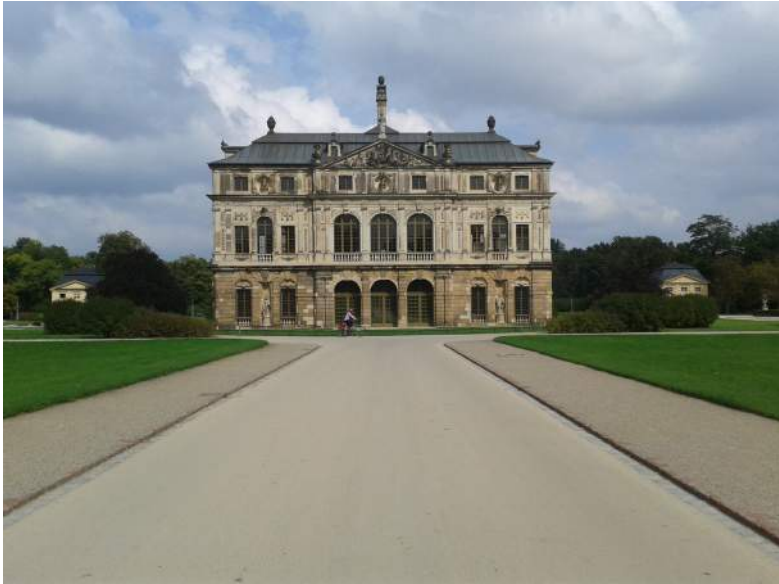
Abb. 8: Gefärbter Asphalt – Wege im Großen Garten, Dresden.

Asphalt lässt sich einfärben oder mit Gesteinssplitt beschichten, siehe zum Beispiel die Hauptwege im Großen Garten (Abb. 8). Auch im Denkmalschutzgebiet „Elbhänge“ wurden in junger Vergangenheit wichtige Wege und Plätze asphaltiert, z.B. die Pillnitzer Landstraße und erst vor kurzem der Körnerplatz.
